**DOSTĘPNOŚĆ
ARCHITEKTONICZNA
i INFORMACYJNO-KOMUNIKACYJNA**

**Szkoły Podstawowej Nr 3
im. Św. Stanisława Kostki
w Lipnicy Wielkiej**

Budynek poddany ocenie	Szkoła Podstawowa im. Św. Stanisława Kostki Lipnica Wielka 825, 34-483 Lipnica Wielka
Zakres badania	Badanie Dostępności architektonicznej oraz komunikacyjno-informacyjnej budynku oraz jego otoczenia
Metody badania	Wywiad bezpośredni, obserwacja bezpośrednia
Wizytator	Krzysztof Kiepura
Jednostka opracowująca	Centrum Rozwoju Edukacji i Kompetencji INVESIS Polska

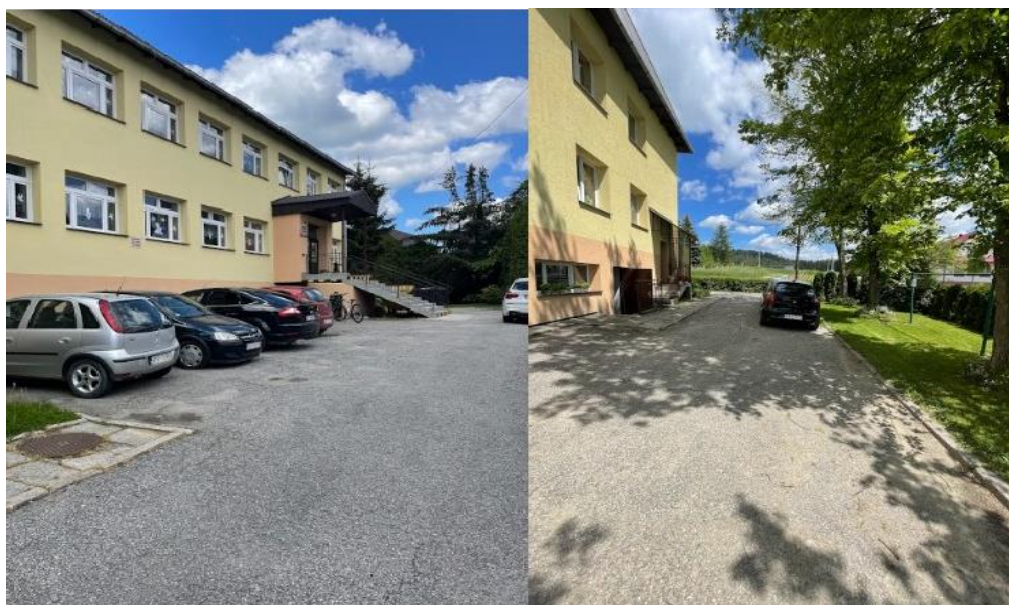
Naprzeciwko budynku szkoły znajduje się parking z czterema miejscami postojowymi. Z boku budynku wydzielono miejsce parkingowe dla osób z niepełnosprawnościami.

1. Na miejscu parkingowym zastosowano nawierzchnię utwardzoną, równą i gładką.
2. Parking jest wyłożony równą kostką oraz brak na nim naturalnych krzywizn terenu.
3. Od miejsca parkingowego dla OzN do wejścia z tyłu budynku prowadzi chodnik z kostki brukowej.

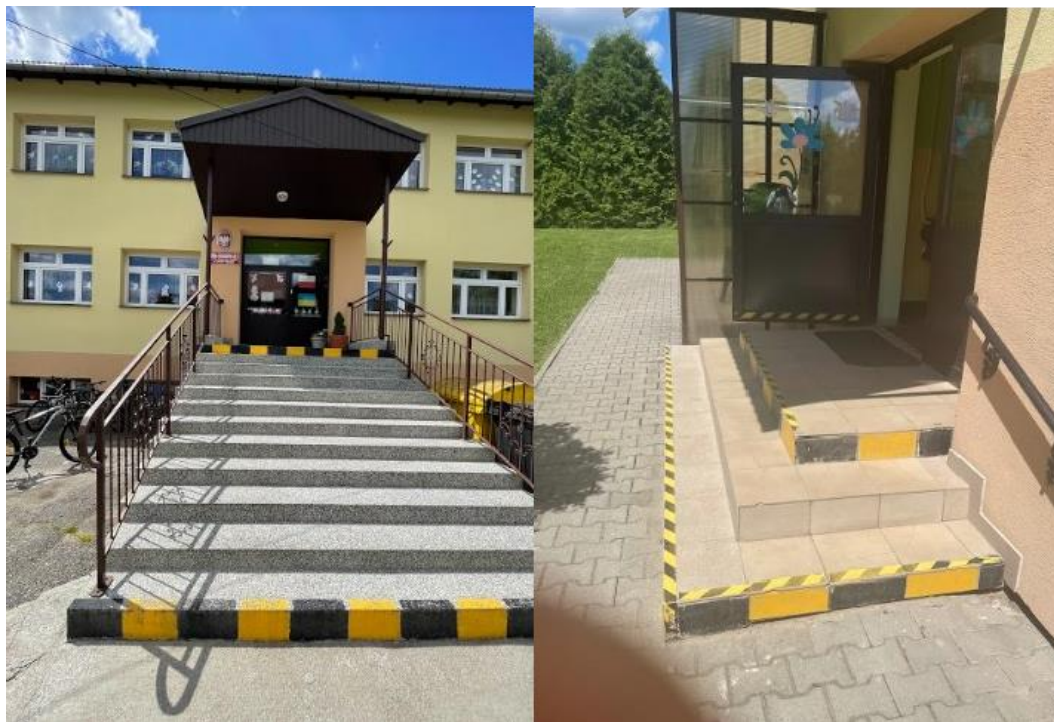
- 1. Opis stanu istniejącego:** Do wejścia głównego i z tyłu budynku prowadzą schody zewnętrzne. Przed schodami i na ich szczycie brak oznaczeń fakturowych (FON).

2. **Opis stanu istniejącego:** Przy wejściu do budynku brak tyflografiki (dotykowej mapy budynku).
3. **Opis stanu istniejącego:** Ze względu na schody zewnętrzne wejście do budynku nie jest przystosowane do potrzeb osób poruszających się na wózkach inwalidzkich.
4. **Opis stanu istniejącego:** Wejścia do budynku nie jest zasygnalizowane pasami ostrzegawczymi.
5. **Opis stanu istniejącego:** Przy wejściu głównym brak przycisku przywoławczego lub dzwonka.
6. **Opis stanu istniejącego:** Brak oznakowania budynku piktogramami.

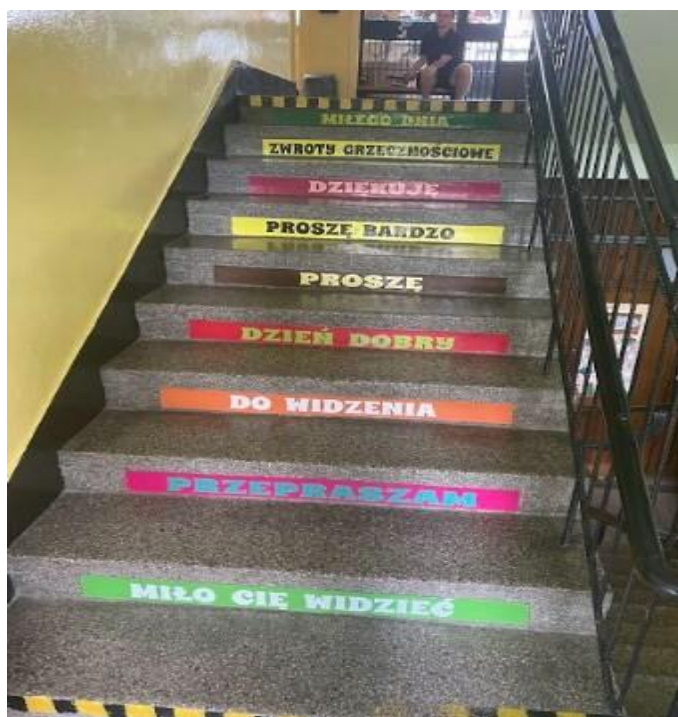
1. **Opis stanu istniejącego:** Schody wewnętrzne wyposażone są w poręcze, na których brak oznaczeń pięter w alfabecie Braille'a.

2. **Opis stanu istniejącego:** Brak oznaczeń fakturowych na początku i końcu biegów schodów.
3. **Opis stanu istniejącego:** Brak oznaczeń poziomów na klatce schodowej.

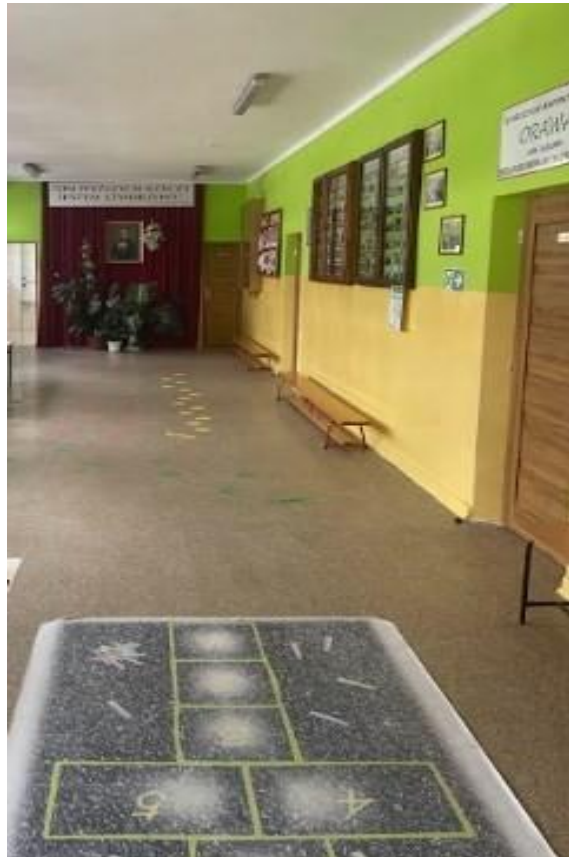
1. **Opis stanu istniejącego:** Na wszystkich poziomach brak ścieżek naprowadzających, pól uwagi oraz oznaczeń fakturowych i kontrastowych.

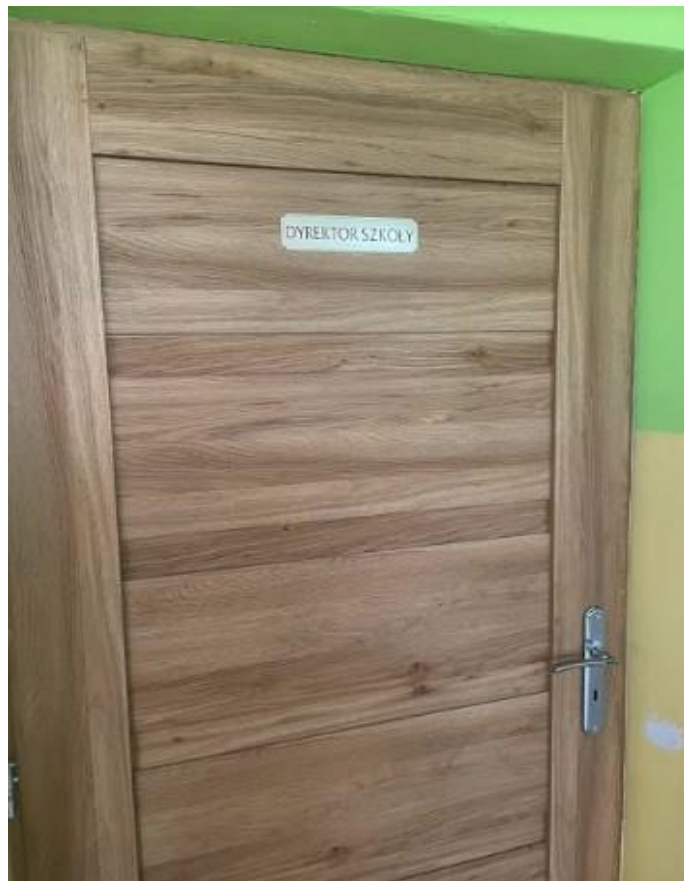
1. **Opis stanu istniejącego:** Na drzwiach do pomieszczeń brak odpowiednich oznaczeń.

2. **Opis stanu istniejącego:** Brak oznaczeń klas w alfabecie Braille'a oraz symbolicznych (piktogramów).

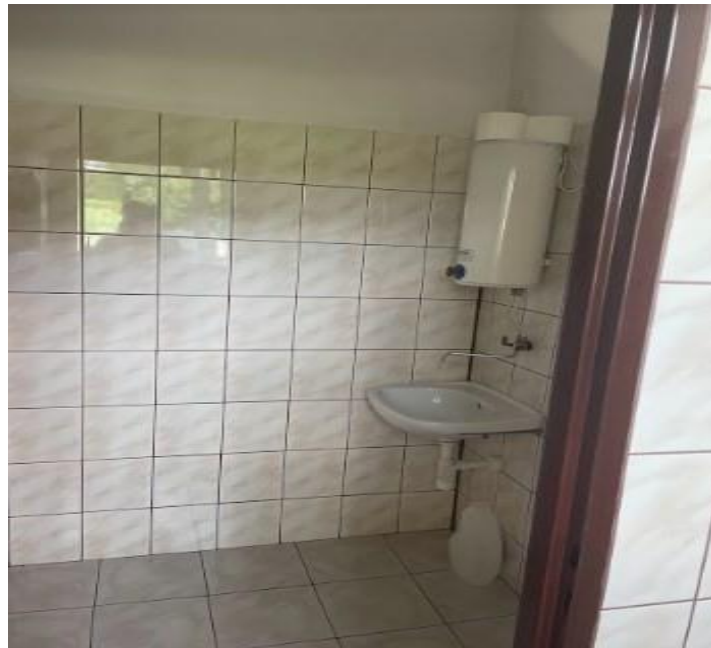
- 1. Opis stanu istniejącego:** W budynku brak toalety dla osób z niepełnosprawnościami, wyznaczono jednak miejsce na toaletę dla osób ze szczególnymi potrzebami.
